Rapportage vondstmelding

*Sint-Dionysiuskerk
Geluwe, gemeente Wervik (West-Vlaanderen)
Maart 2010*

Rapportage vondstmelding Sint-Dionysiuskerk, Geluwe, West-Vlaanderen

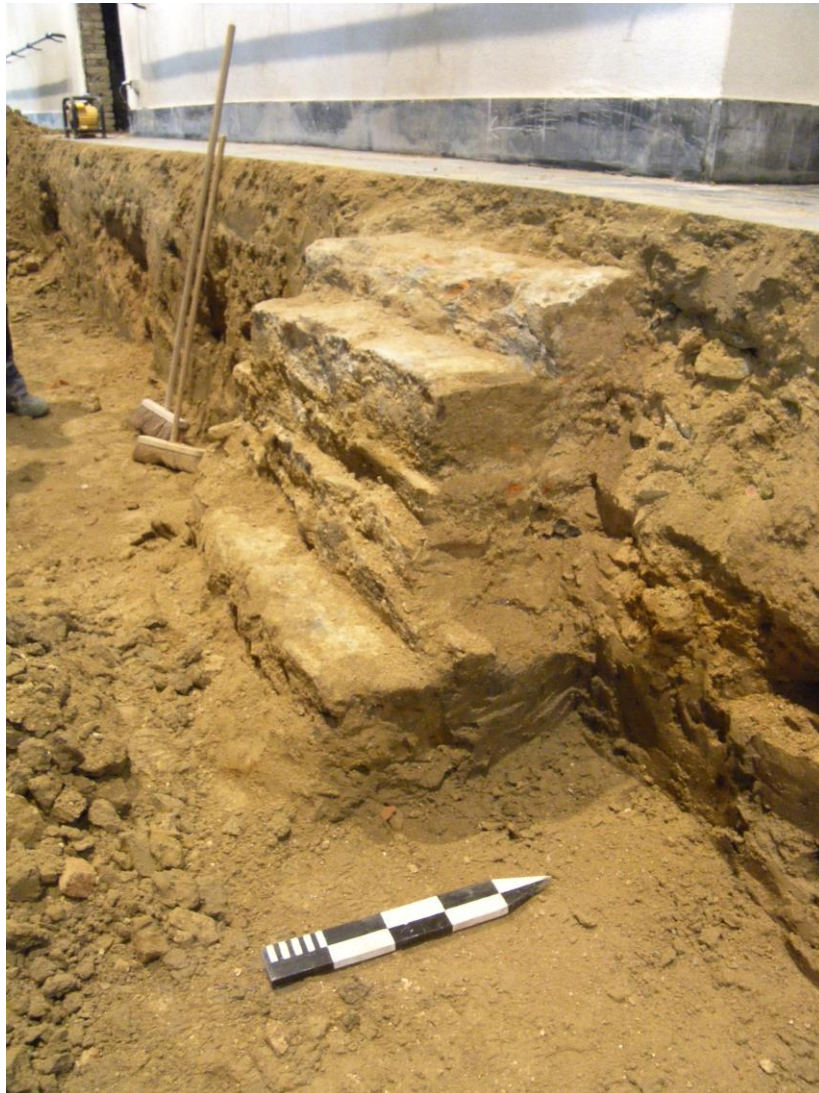
Ter hoogte van de westkant van de dwarsbeuk werd een muurrestant in ijzerzandsteen in opstand aangetroffen (Fig. 1, 4). Het is deze vondst die aanleiding gaf tot de vondstmelding. De muur was opgebouwd met blokken ijzerzandsteen van minimum 12 cm dikte. De top van de aangetroffen muur met een breedte van ca 90 cm, nog bewaard tot 12 cm onder de huidige tegelvloer van de kerk, is nog een restant van de bovengrondse muur (donkergrijs op het plan). Vanaf 47 cm onder de huidige tegelvloer verbreedt de muur tot een breedte van 1,30 m en vormt de fundering (middengrijs op het plan). Deze was slechts over een lengte van ca 75 cm in opstand bewaard. Het betreft hier de hoek van de dwarsbeuk van de oudste of één van de oudste kerkfasen. Het uitbraakspoor van de ijzerzandstenen muur kon verder naar het oosten worden gevolgd, als uitbraakspoor (Fig. 5) of plaatselijk nog als massieve muur (lichtgrijs op het plan). Aansluitend werden de aanzetten van steunberen geregistreerd, met een onderlinge afstand van zo'n 4,75 m. Op 5,80 m ten oosten van het oostelijke uiteinde van de muur werd eveneens een fundering aangesneden. Het is de oostelijke aflijning van de dwarsbeuk die in het profiel nog in verband kon worden geregistreerd. Aangezien door de betrokkenen bij de graafwerken werd bevestigd dat in de zuidelijke sleuf gelijkaardige muurrestanten werden aangesneden, kan geconcludeerd worden dat de oorspronkelijke kerk driebeukig was met zijbeuken die iets smaller waren dan de huidige. Het schip kende vier traveeën. Vermoedelijk is de positie van het middenschip onveranderd gebleven.

Fig. 4: Restant muur in ijzerzandsteen, westelijke hoek dwarsbeuk.

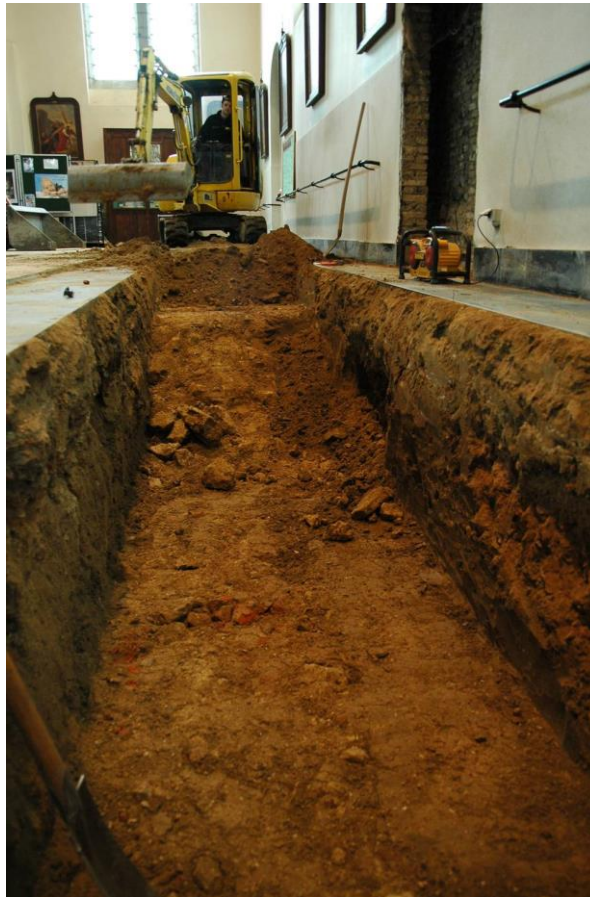
Fig. 5: Uitbraakspoor ijzerzandstenen fundering. Zicht naar oosten.

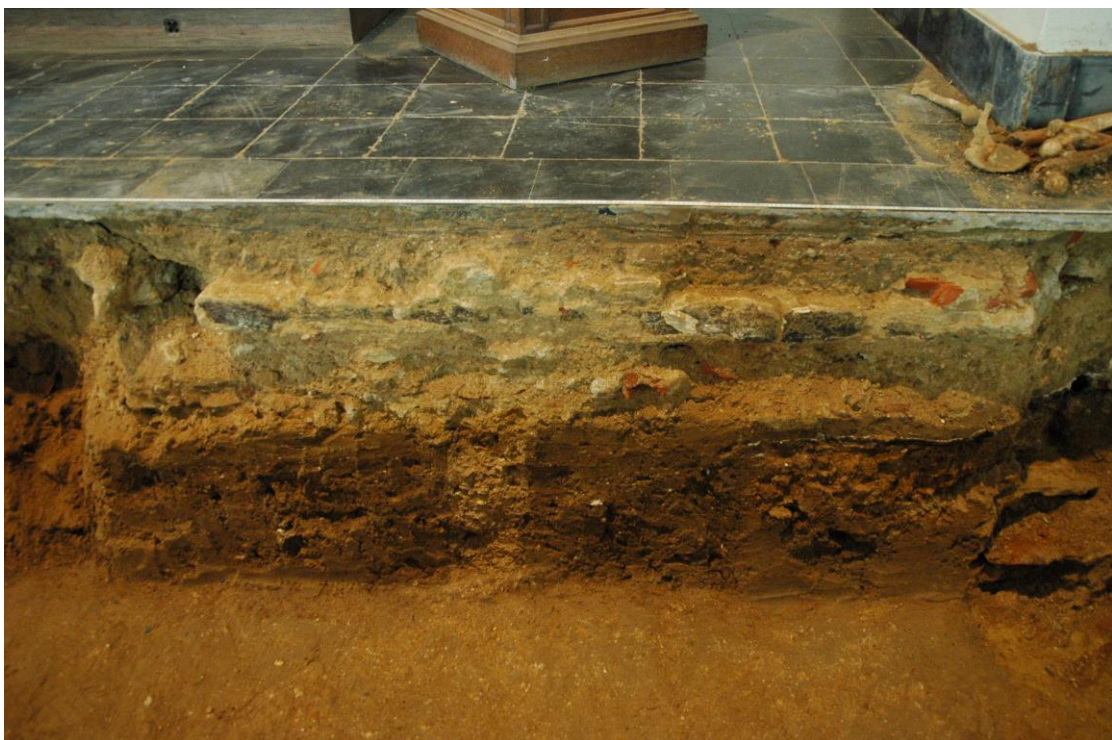
Het profiel tussen 4 m en 10 m werd ingetekend en gedocumenteerd omwille van de stratigrafische opbouw die inzichten kan opleveren in de bouwgeschiedenis van de kerk (Fig. 2, 3 en 6). Het profiel geeft verschillende fasen weer. Lagen 9 en 6 en muur 17 horen vermoedelijk tot één en dezelfde kerkfase. Laag 6, bestaande uit een verweerde houtlaag en een witte kalklaag, is mogelijk de restant van een houten constructie in het transept. Van een latere fase is uitbraakspoor 16. De oorspronkelijke muur staat in relatie met vloer 2. De lagen onder laag 9, namelijk lagen 8/14 en 15, behoren tot een oudere kerkfase of een pre-kerkfase.

Fig. 6: Geregistreerde profiel op de noordelijke sleufwand.
